**Tecnosagot**

# Portafolio de **Proyectos**

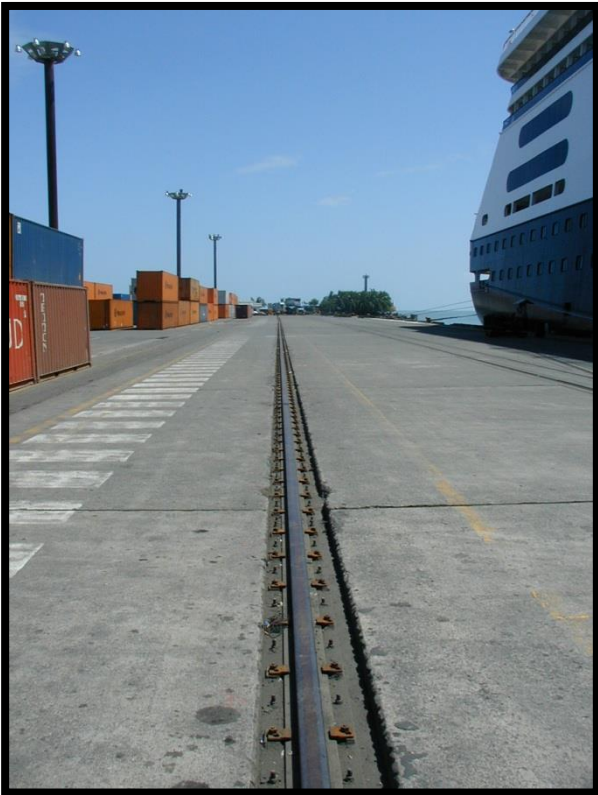
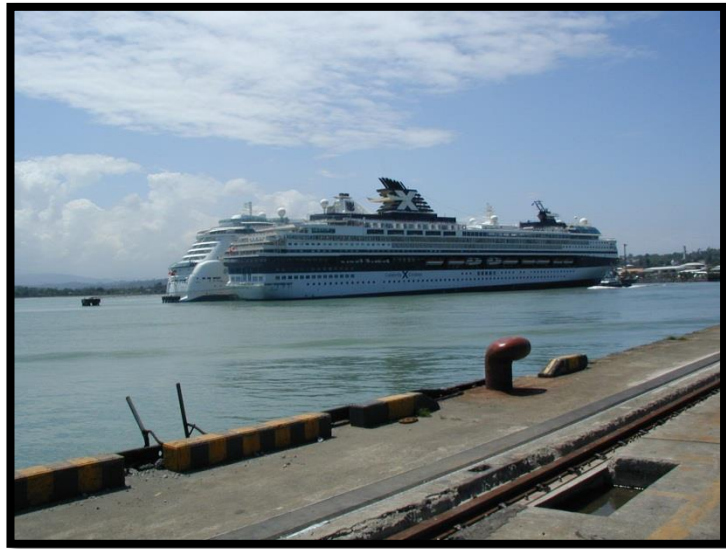
# Instalación de rieles de grúa porta contenedores

**Descripción del proyecto:** Instalación de los rieles de grúa porta contenedores incluyendo soldadura aluminotérmica de los rieles del muelle Alemán.

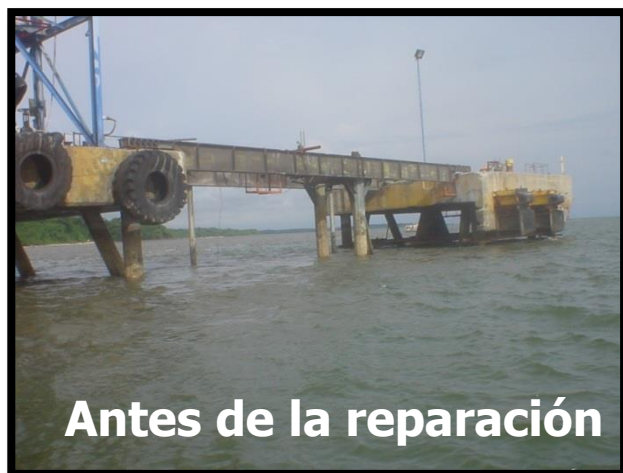
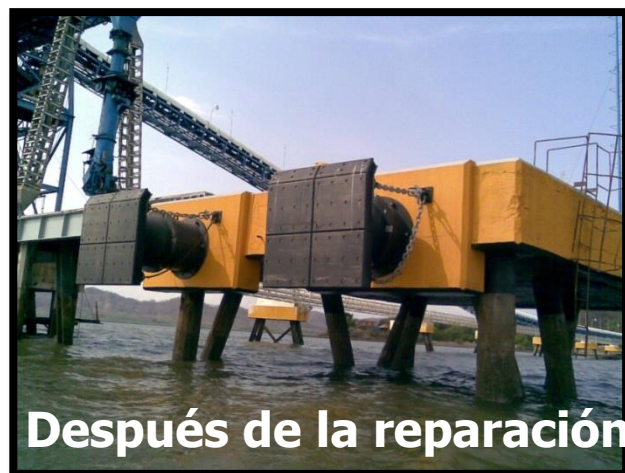
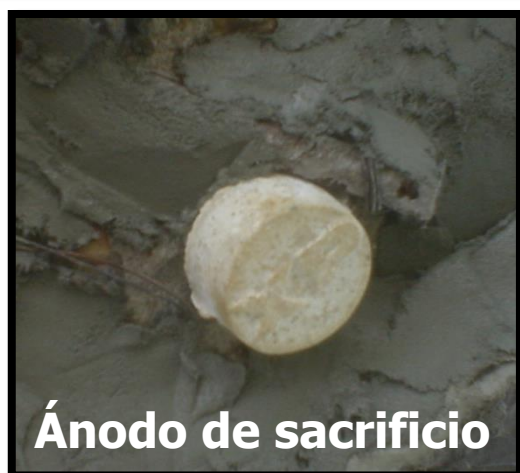
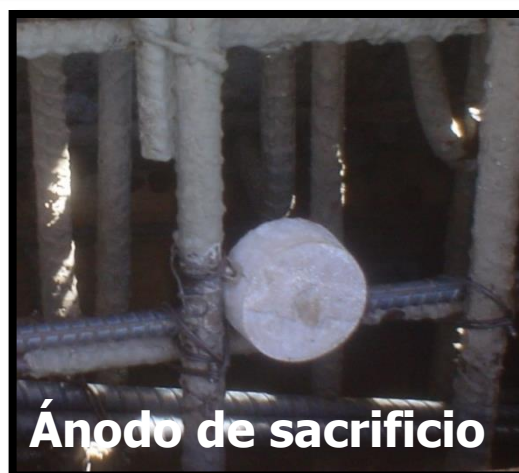
# Reparación de muelle y duque de Alba

**Descripción del proyecto:** Restauración y modificación estructural de duque de Alba Sur y puente del muelle. Uso de ánodos de sacrificio.

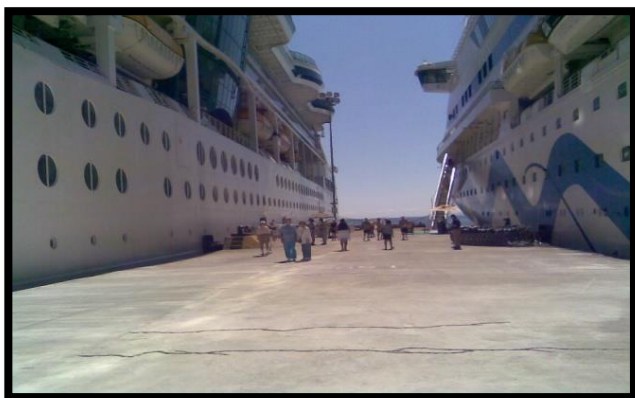
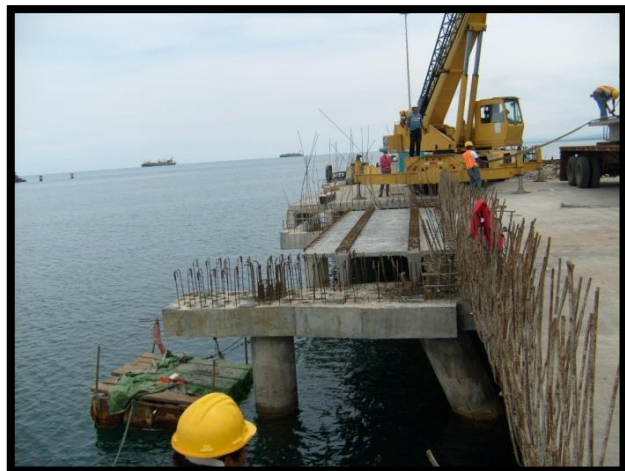
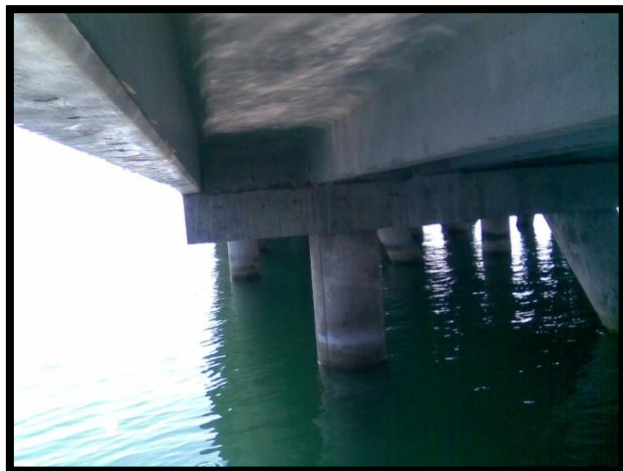
# Reparación Muelle de Cruceros, Puerto Limón

**Descripción del proyecto:** Demolición de losas, vigas, eliminación de pilote, hincas de pilote, construcción de cabezal postensado, vigas doble Tee y reconstrucción de losas.

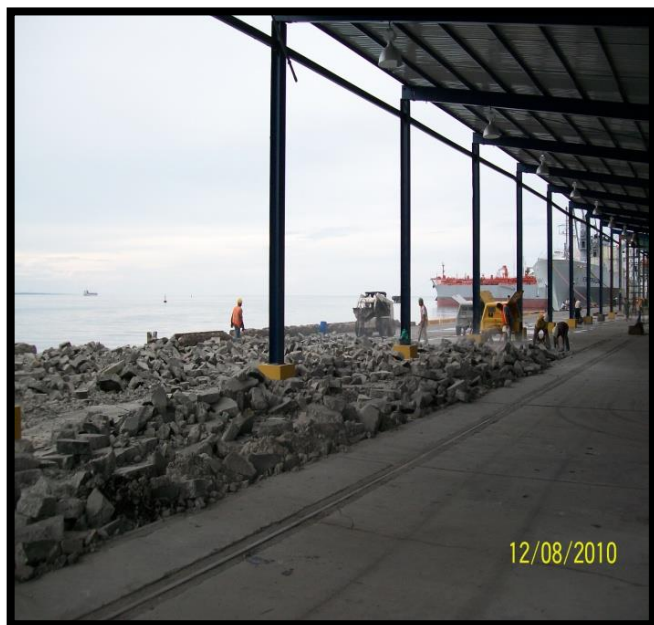
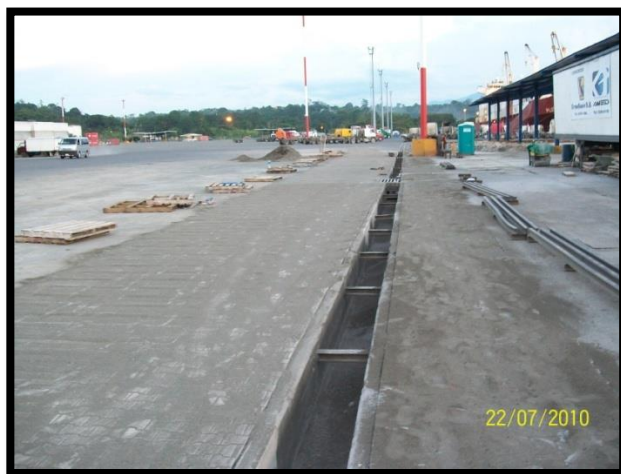
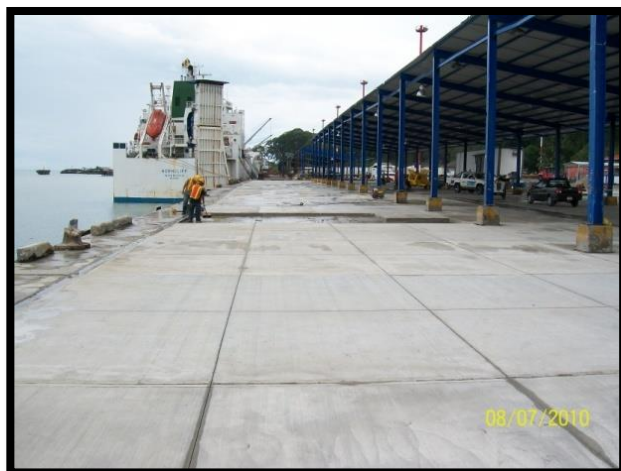
# Construcción de losas de desgaste, Muelle de Moín

**Descripción del proyecto:** Demolición y sustitución de 3.700m<sup>2</sup> de losas de desgaste y 1.910m<sup>2</sup> de superficie de adoquín.

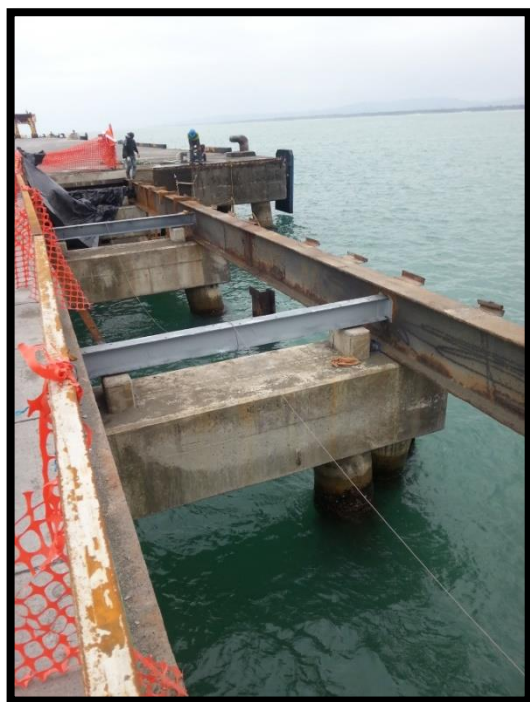
# Rehabilitación Estructural, Muelle de Cruceros

**Descripción del proyecto:** Galvanización de las vigas metálicas del puente de acceso al Muelle de Cruceros, mediante el sistema de galvanización por película Zinga; así como la reparación de los encamisados de concreto que dan protección a los pilotes metálicos del mismo muelle. Adicionalmente, se realizaron reparaciones en vigas caballete y otras estructuras. Para estas reparaciones menores se utilizaron ánodos de sacrificio.

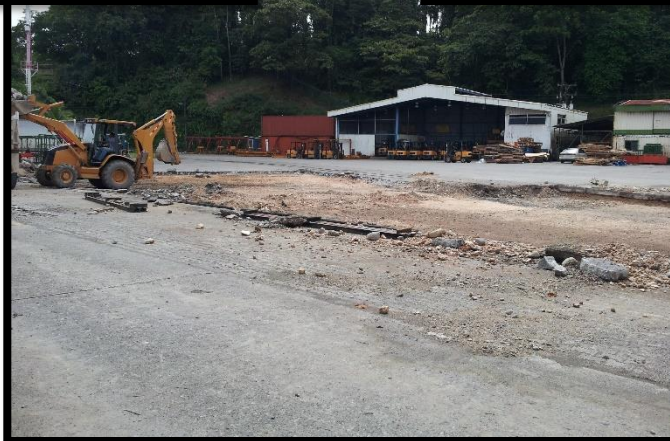
# Reparación piso puesto 5-3, Puerto Moín

**Descripción del proyecto:** Demolición y reconstrucción de losa de desgaste del puesto 5-3, utilizando fibra metálica dentro de la mezcla de concreto, así como rehabilitación de la red de drenaje pluvial.

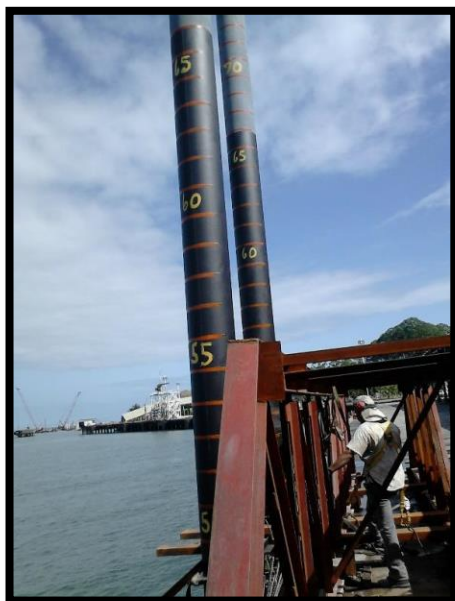
# Reparación de impacto de buque en puesto 5-3, Muelle Moín

**Descripción del proyecto:** Tras el impacto de un buque en una sección del puesto 5-3 del Muelle de Moín, fue necesario la sustitución de pilotes y reconstrucción de viga caballete y viga pantalla. En estas reparaciones se utilizaron ánodos de sacrificio.

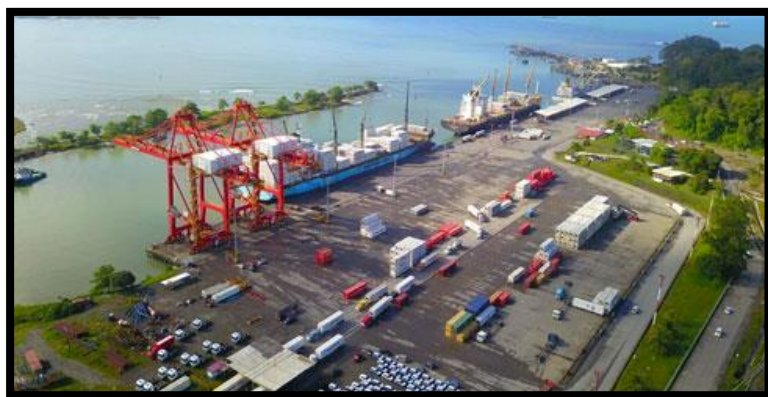
# Suministro e instalación de rieles y sistema de protección de cables de grúas Post-Panamax

**Descripción del proyecto:** Suministro e instalación de los rieles para las nuevas grúas Post-Panamax, así como los anclajes y sistemas anti tormenta. Se realizó soldadura aluminotérmica en los rieles. Suministro e instalación del sistema de protección del cable eléctrico (Panzerbelt) de las grúas.

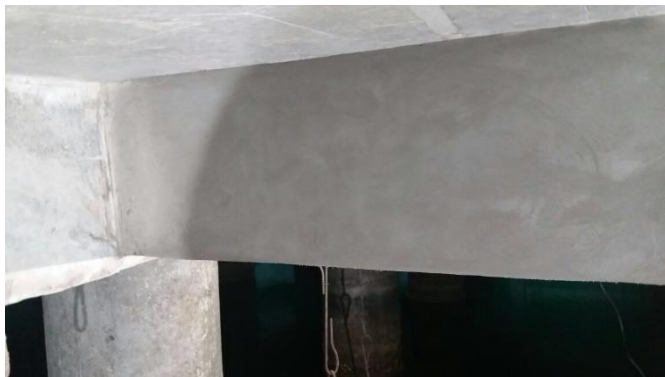
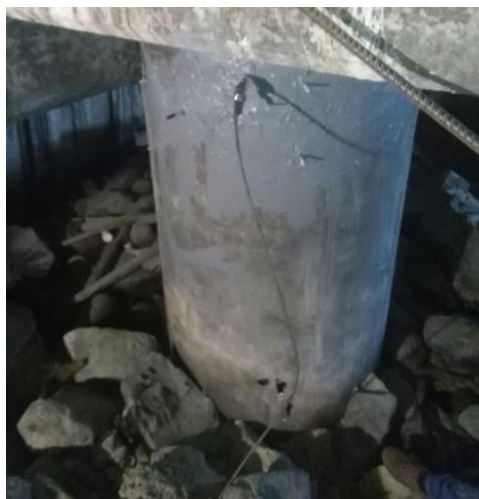
# Reparación de vigas e inyección de pilotes en muelle Alemán

**Descripción del proyecto:** Reparación de vigas en parte inferior de la losa y viga pantalla del muelle alemán: sustitución de acero, recrecido con mortero tixotrópico, impermeabilización. Los pilotes fueron inyectados con resina epóxica

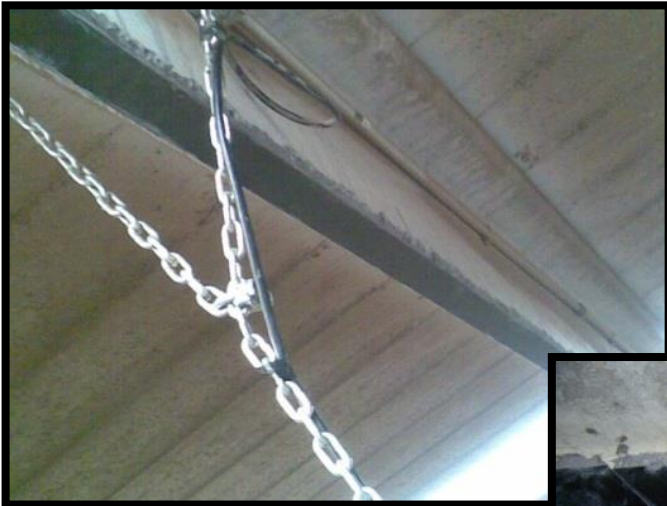
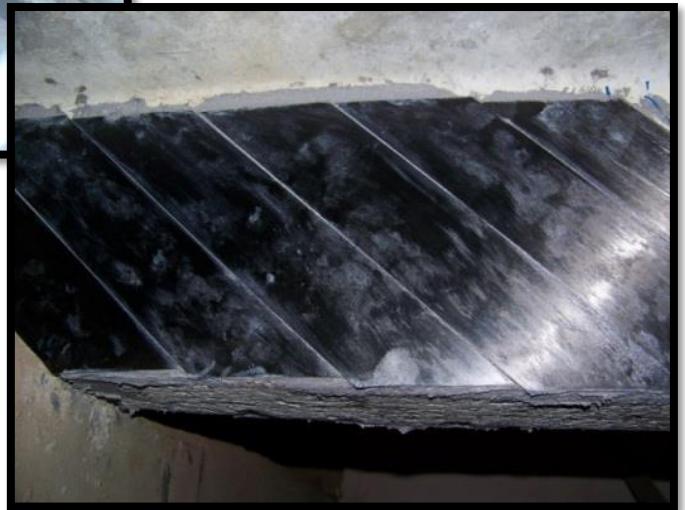
# Reforzamiento – KANI

**Descripción del proyecto:** Reforzamiento estructural de vigas y apoyos usando fibra de carbono.

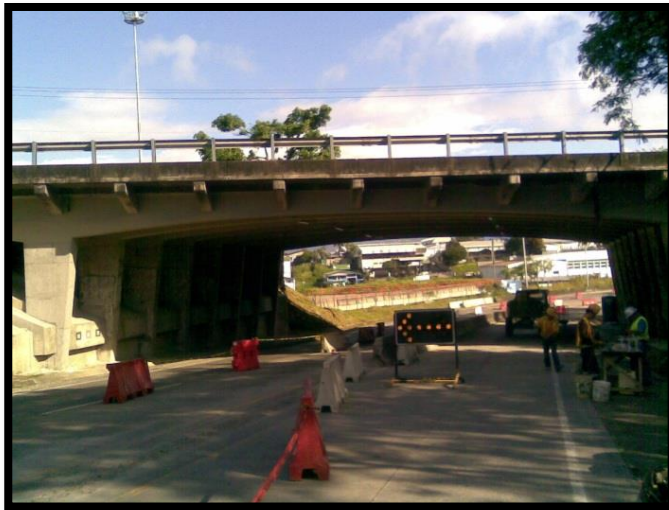
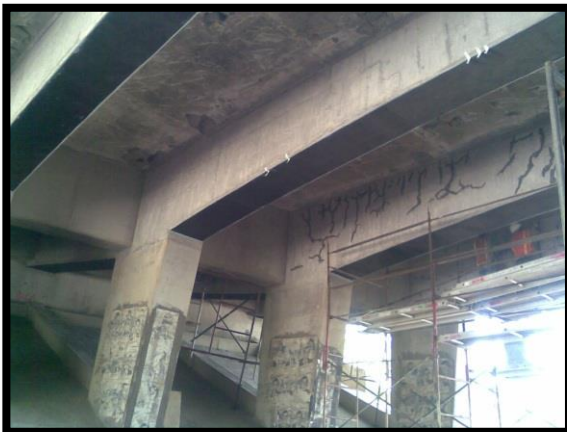
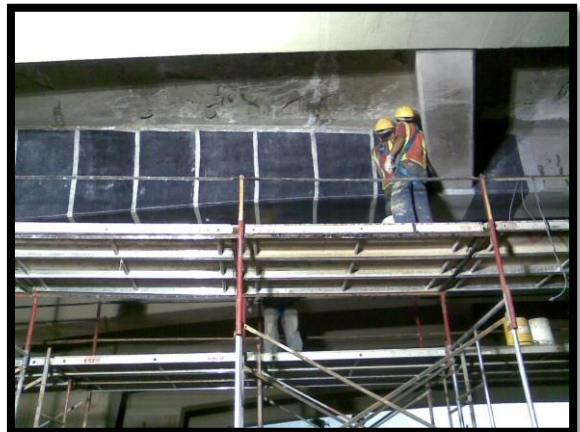
# Reforzamiento – Puente de Intercambio

**Descripción del proyecto:** Reforzamiento estructural de las vigas en donde descansan las losas del puente, mediante el uso de fibras de carbono. Previo a la colocación del reforzamiento, se realizó inyección de grietas mediante el uso de resina epóxica.

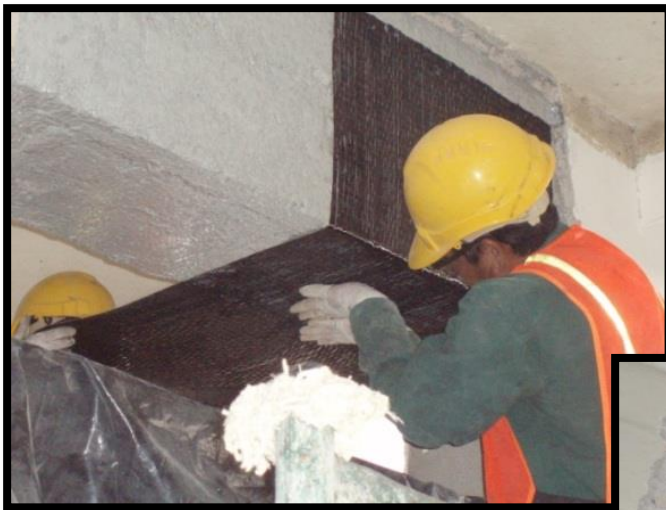
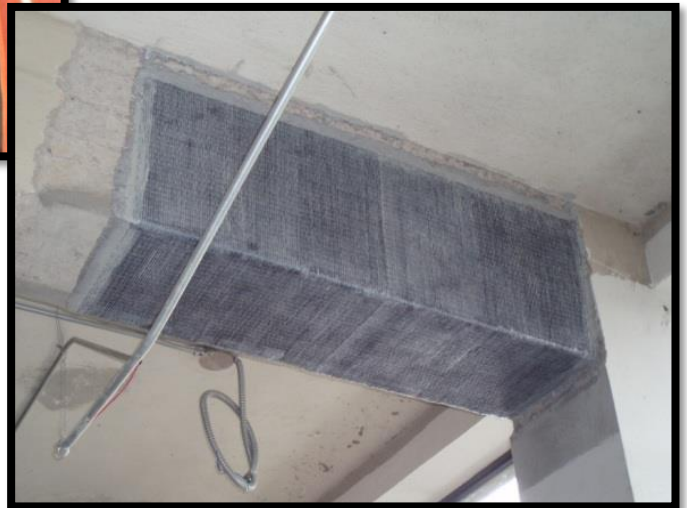
# Reforzamiento – Ministerio de Agricultura y Ganadería

**Descripción del proyecto:** Reforzamiento estructural de uniones viga – columna utilizando Fibra de carbono.

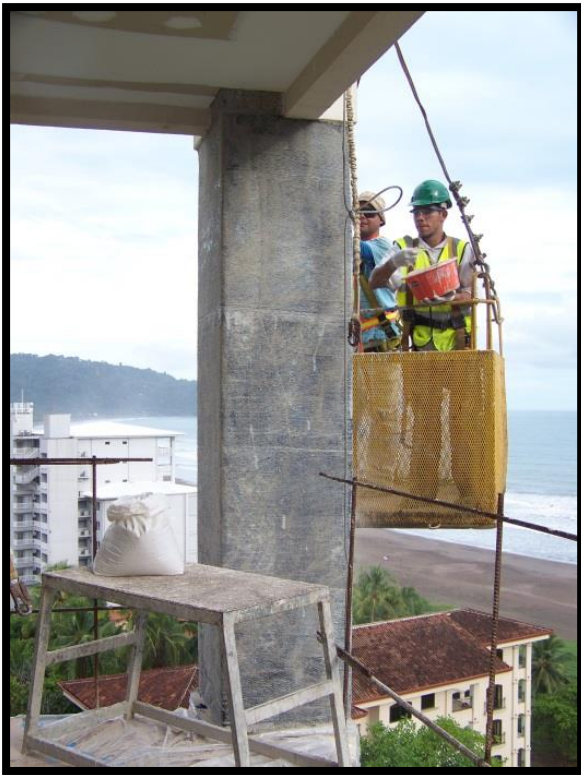
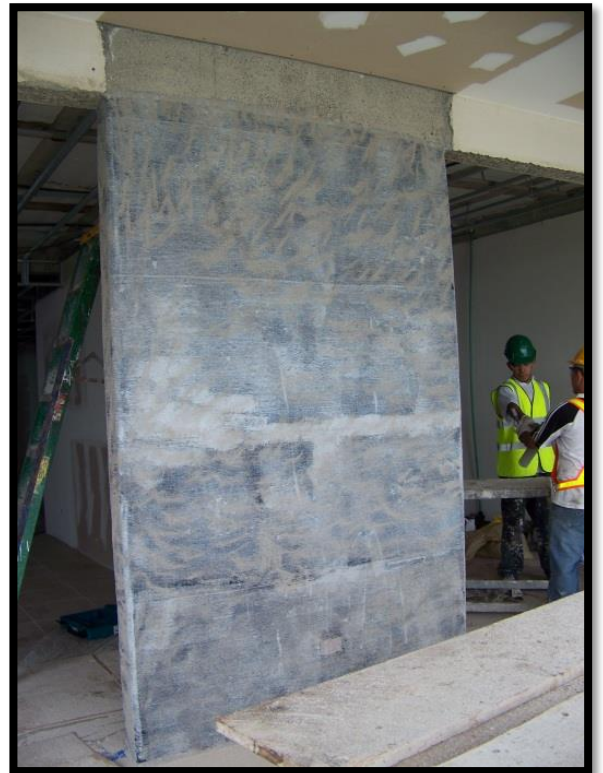
# Reforzamiento – Breakwater Point

**Descripción del proyecto:** Instalación de fibra de carbono en muros y columnas en condominio Breakwater Point.

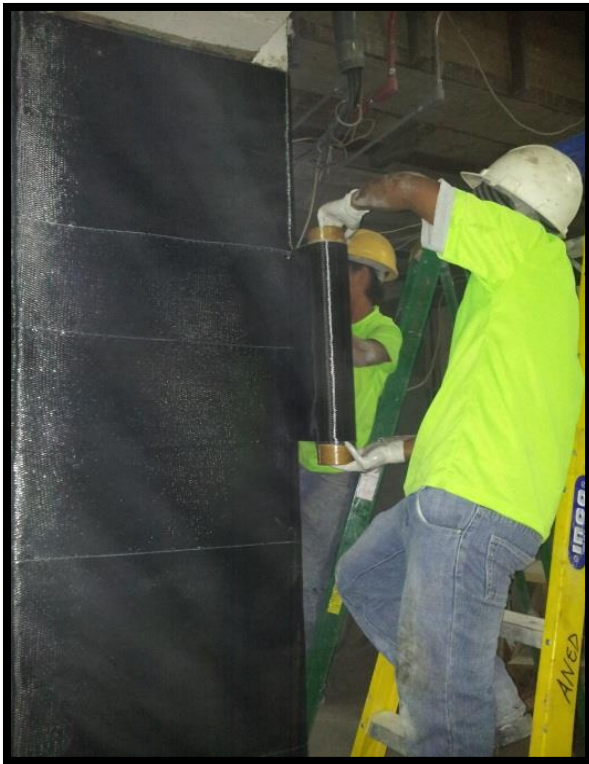
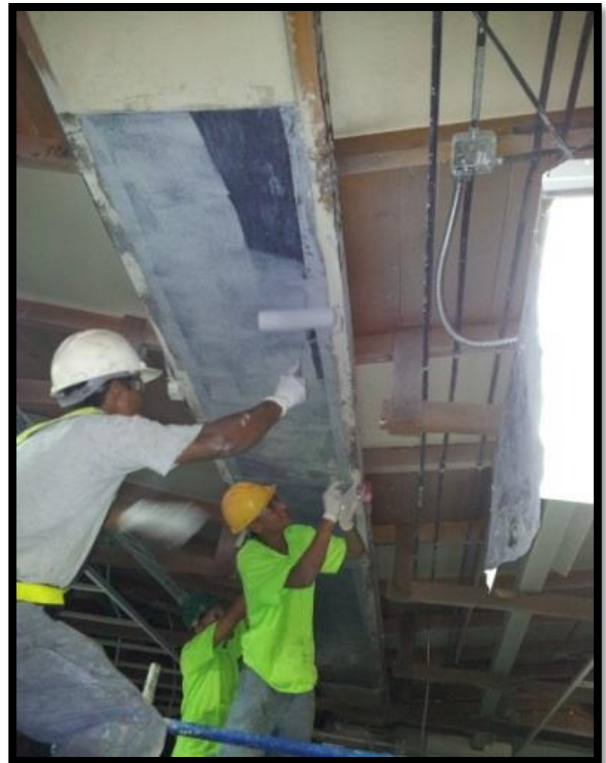
# Reforzamiento – Edificio Anexo C, Poder Judicial

**Descripción del proyecto:** Reforzamiento de 18 columnas de sótano, primer, segundo y tercer nivel, así como en cuatro vigas utilizando tejido de fibra de carbono.

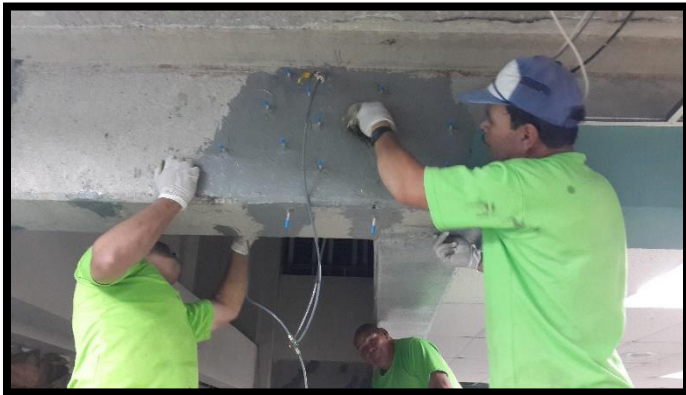
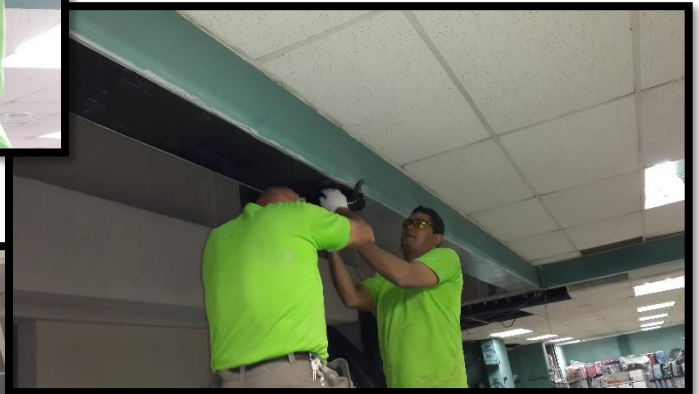
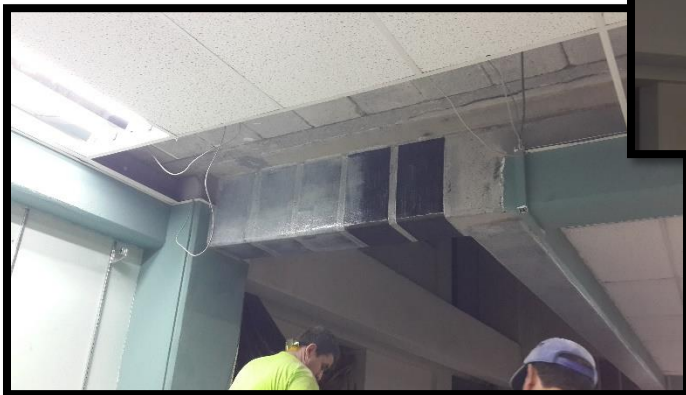
# Reforzamiento vigas – Tienda por departamentos

**Descripción del proyecto:** Reforzamiento de 18 columnas de sótano, primer, segundo y tercer nivel, así como en cuatro vigas utilizando tejido de fibra de carbono.

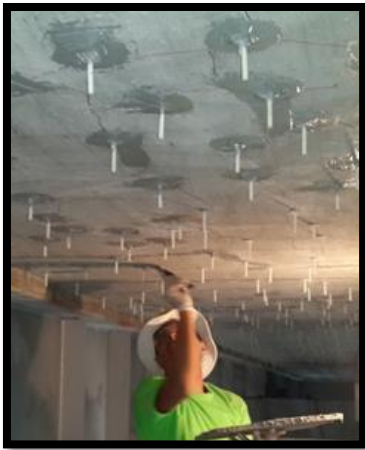
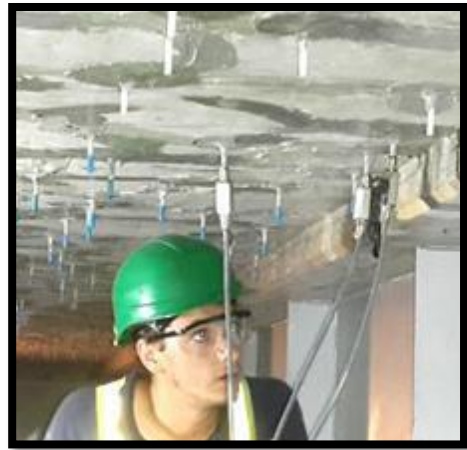
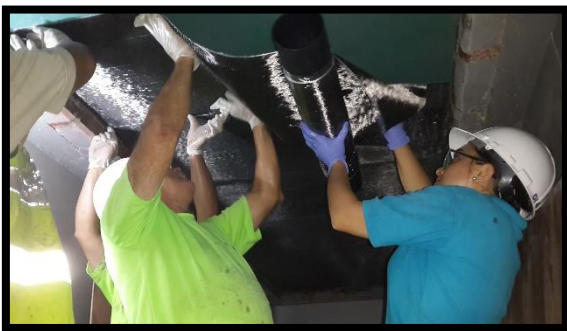
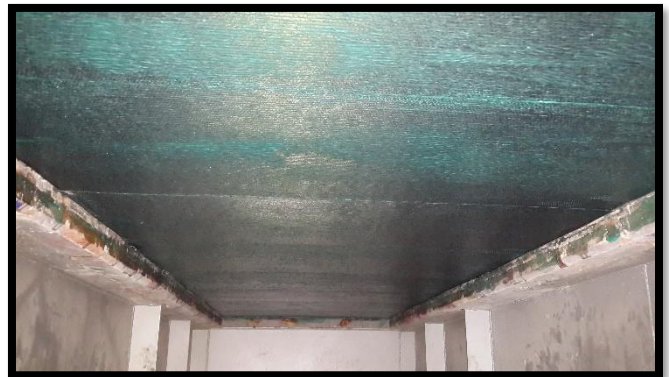
# Reforzamiento losa de puente sobre Río Sarapiquí

**Descripción del proyecto:** reparación de grietas mediante inyección epóxica y reforzamiento con fibra de carbono de la losa del puente sobre el río Sarapiquí.

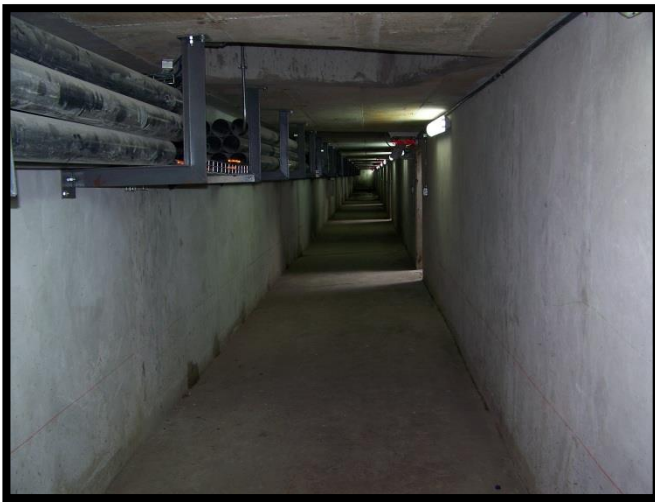
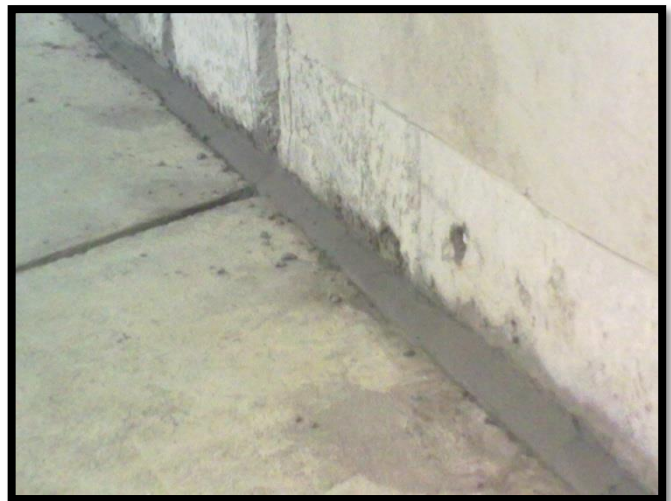
# Impermeabilización de juntas en túnel de galería

**Descripción del proyecto:** Impermeabilización de juntas longitudinales (pared-piso) del túnel de la galería del peaje de la margen derecha de Escazú de la carretera San José – Caldera, mediante la aplicación de una serie de productos que impermeabilizan el concreto por medio de la cristalización. Impermeabilización de las juntas de expansión del túnel de la galería del peaje margen derecha de Escazú de la carretera San José Caldera mediante un sistema de neopreno y epóxico.

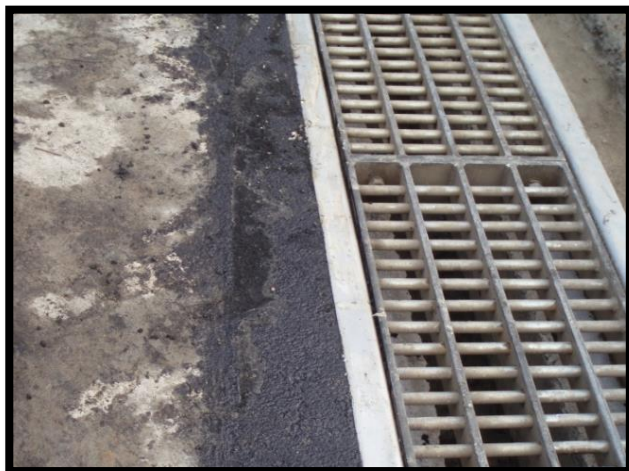
# Reparación en juntas de puentes y sumidero de peaje

**Descripción del proyecto:** Reparación de las juntas de expansión de 7 puentes, mediante la remoción del material rígido existente y la colocación de epóxico con agregado de hule. Soldadura y apernado en juntas específicas con problemas de conexiones entre los perfiles de acero y la losa de concreto. Reparación del sumidero del peaje de Pozón mediante la colocación de epóxico con agregado de hule entre la losa de concreto y los perfiles de acero que soportan las parrillas.

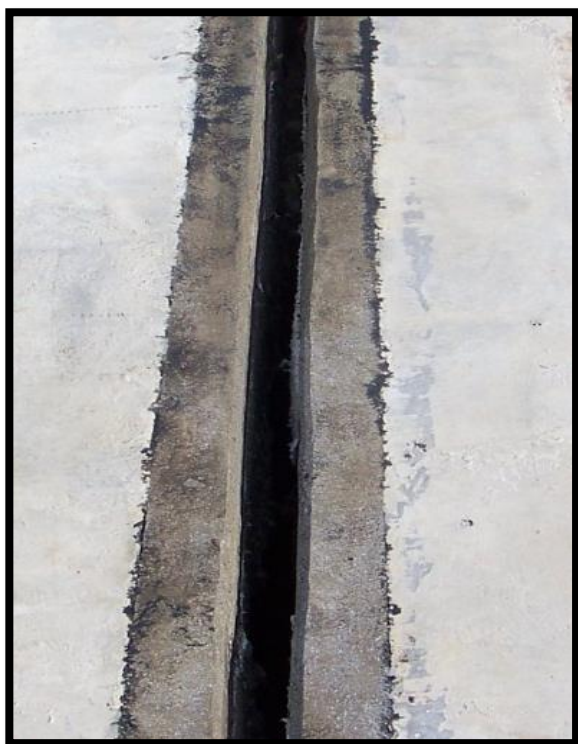
**Junta tipo *Ply-krete***

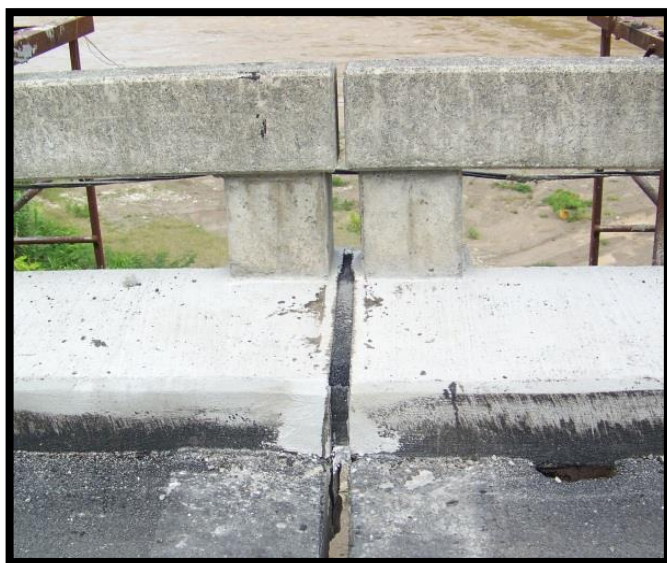
**Junta tipo *Rubbercrete***

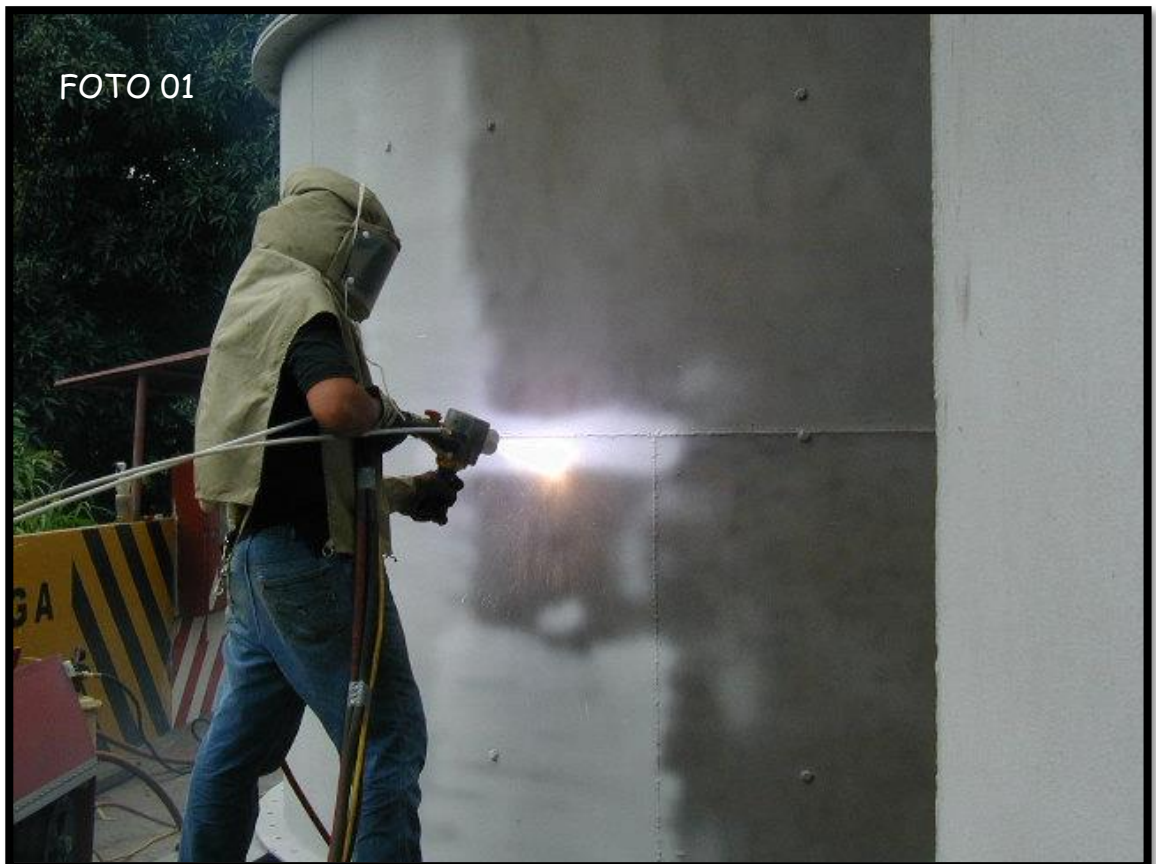
# Metalización de chimeneas – I.C.E. San Antonio

**Descripción del proyecto:** Metalización con aluminio de Unidades #3 y #4 del Centro de Generación San Antonio del ICE, sometidas a gases de combustión hasta de 550°C. Se metalizaron y sellaron más de 250 m<sup>2</sup>, garantizándose una vida útil de más de 20 años.

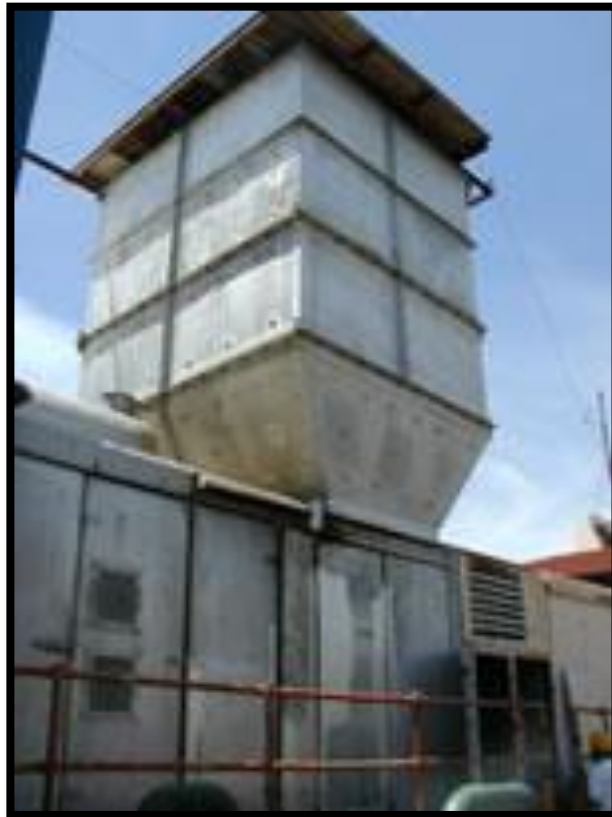
# Metalización de chimeneas – I.C.E. Barranca

**Descripción del proyecto:** Metalización con aluminio de dos chimeneas del Centro de Generación Barranca del ICE, sometidas a gases de combustión hasta de 550°C y a ambiente marino. Se metalizaron y sellaron más de 150 m<sup>2</sup>, garantizándose cero mantenimiento de las unidades durante más de 15 años.

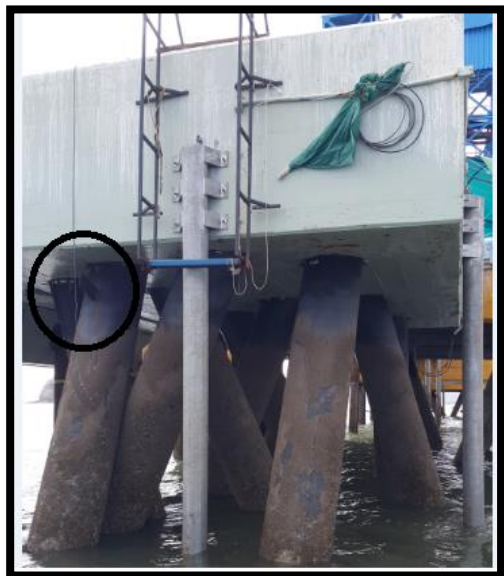
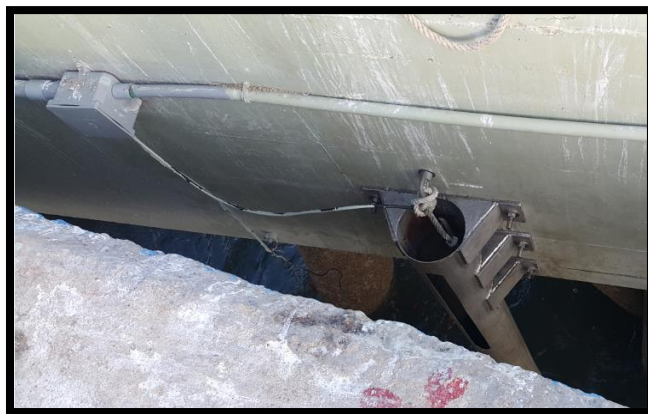
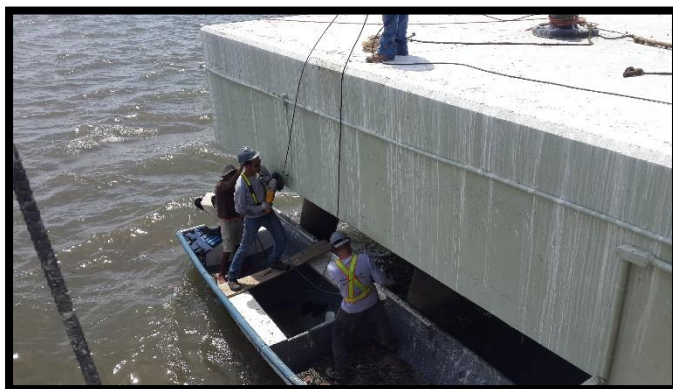
# Protección catódica de pilotes

**Descripción del proyecto:** Suministro, instalación y puesta en marcha de un sistema de protección catódica mediante corriente impresa. Los trabajos consistieron en soldaduras exotérmicas para conectar las tuberías, colocación de electrodos de referencia, rectificador y finalmente la verificación y puesta en marcha del sistema de protección catódica.

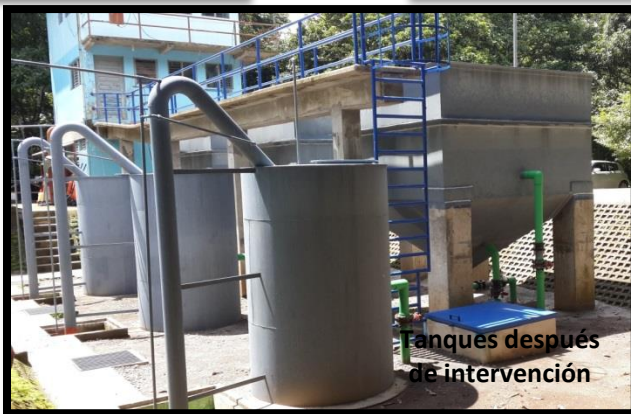
# Zingанизación de tanques de Planta Potabilizadora

**Descripción del proyecto:** Preparación de superficie y aplicación de recubrimiento a tres tanques sedimentadores y tres filtros del sistema de potabilización de agua en San Mateo. Tanto interna como externamente se aplicó el sistema de galvanización por película ZINGA 2x60  $\mu\text{m}$  DFT, cumpliendo así con los requisitos del estándar ISO 12944 para un ambiente C5I, con durabilidad media (5-15 años). Este proyecto incluyó otras actividades como sustitución de válvulas, construcción de cajas para válvulas con sus respectivas tapas metálicas, entre otras.

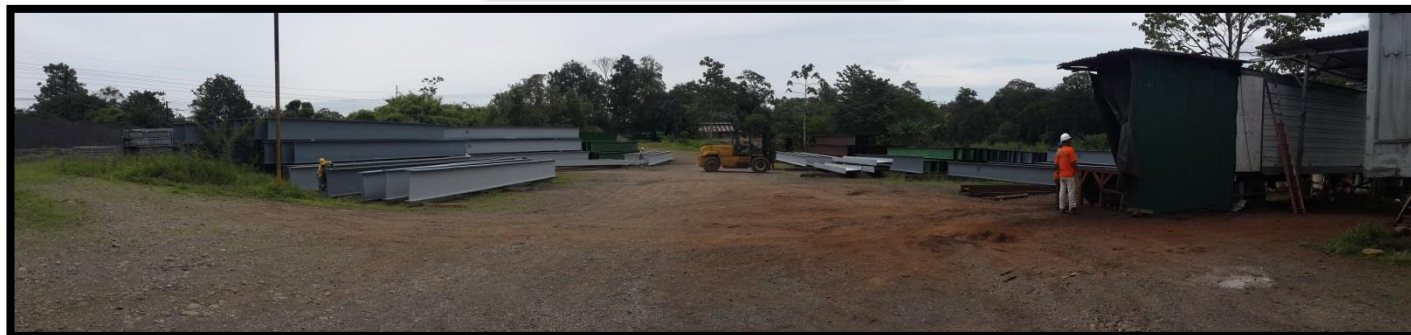
# Zingанизación de vigas de acero para puentes

**Descripción del proyecto:** Preparación de superficie por medio de chorro de abrasivo a presión y aplicación de recubrimiento a más de 24.000 m<sup>2</sup> de vigas de acero que posteriormente serán utilizadas para la construcción de puentes. Para este proyecto se aplicó el sistema de galvanización por película ZINGA 2x60 µm DFT, cumpliendo así con los requisitos del estándar ISO 12944 para un ambiente C5I, con durabilidad media (5-15 años).

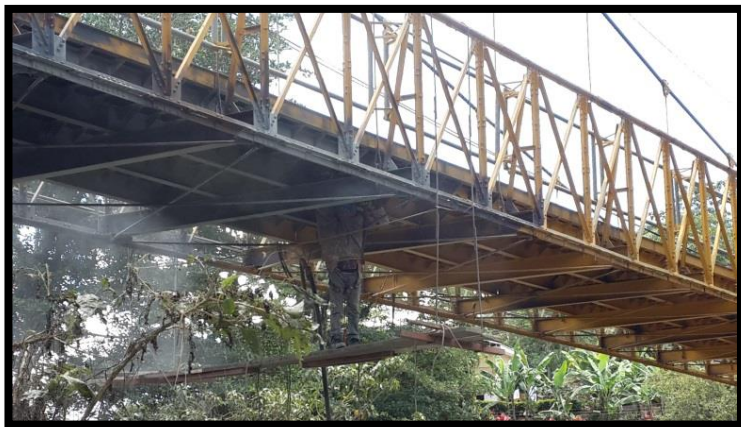
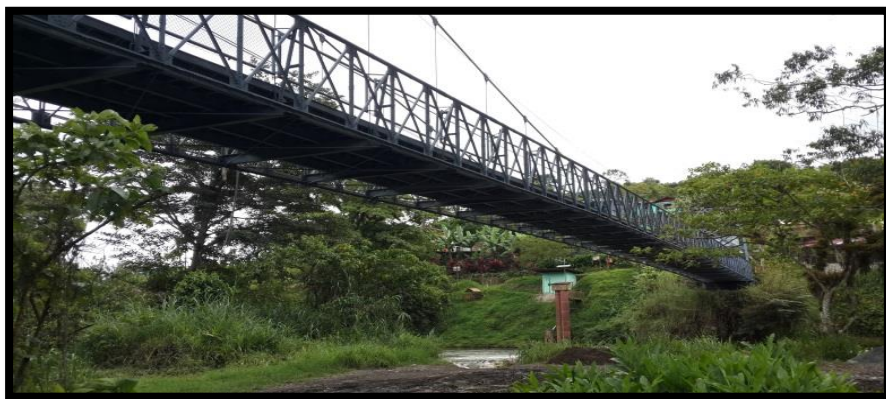
# Zingанизación de Puente Palomo

**Descripción del proyecto:** Preparación de superficie por medio de chorro de abrasivo a presión y aplicación de recubrimiento a la estructura metálica del puente Palomo. Para este proyecto se aplicó el sistema de galvanización por película ZINGA 2x60  $\mu\text{m}$  DFT, cumpliendo así con los requisitos del estándar ISO 12944 para un ambiente C5I, con durabilidad media (5-15 años).

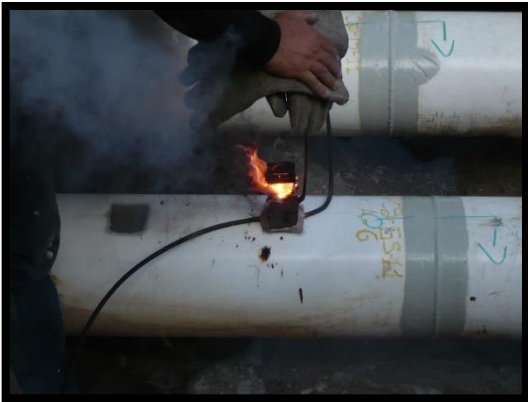
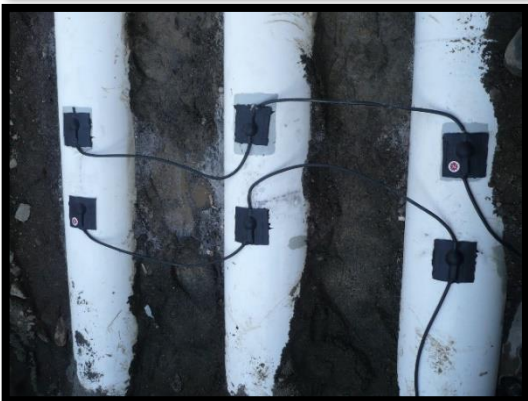
# Protección catódica de tuberías

**Descripción del proyecto:** Suministro, instalación y puesta en marcha de un sistema de protección catódica para las tuberías en dos pasos de calle. Los trabajos consistieron en soldaduras exotérmicas para conectar las tuberías, colocación de ánodos de magnesio, electrodos de referencia, parches de reparación, aislamiento de las tuberías, colocación de vías de chispa y finalmente la verificación y puesta en marcha del sistema de protección catódica.

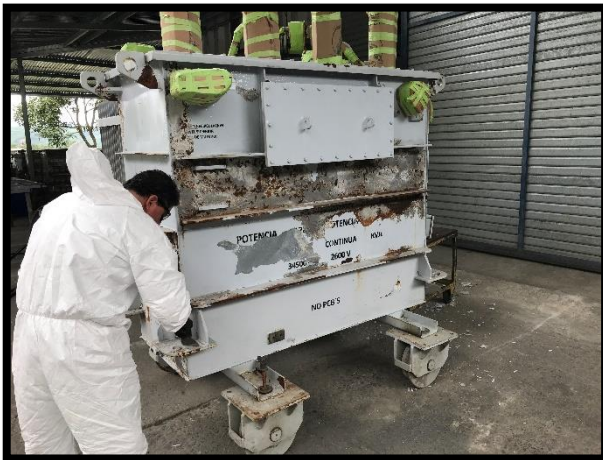
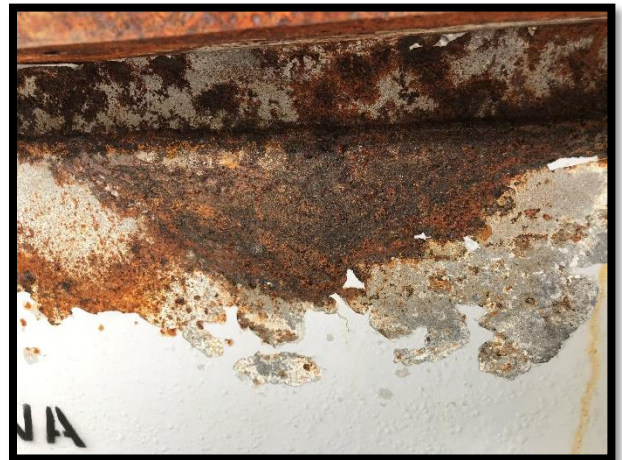
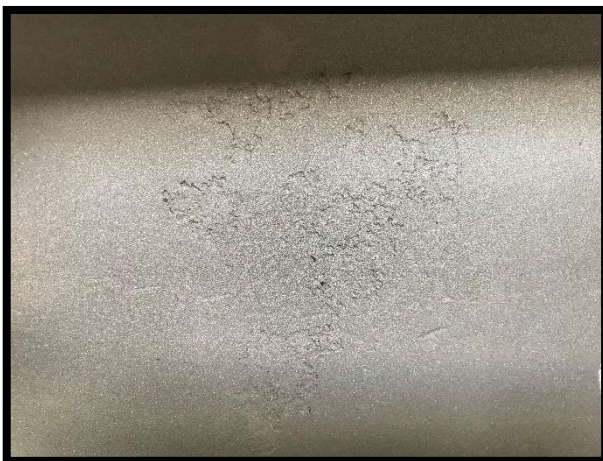
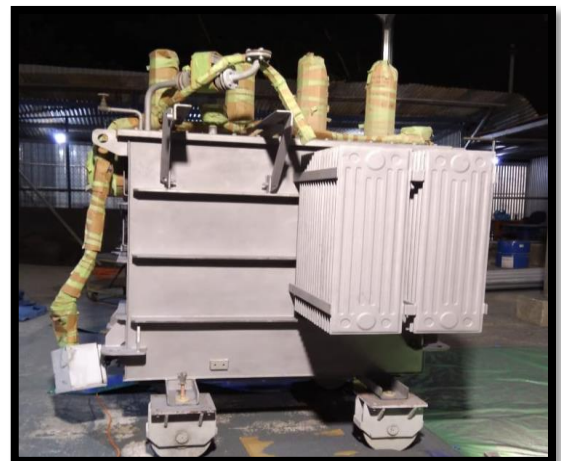
# Limpieza y preparación de superficie de transformador

**Descripción del proyecto:** limpieza y preparación de superficie de transformador mediante chorro de abrasivo metálico a presión, hasta alcanzar una limpieza SSPC-SP10, y una rugosidad de 1-2 mils.

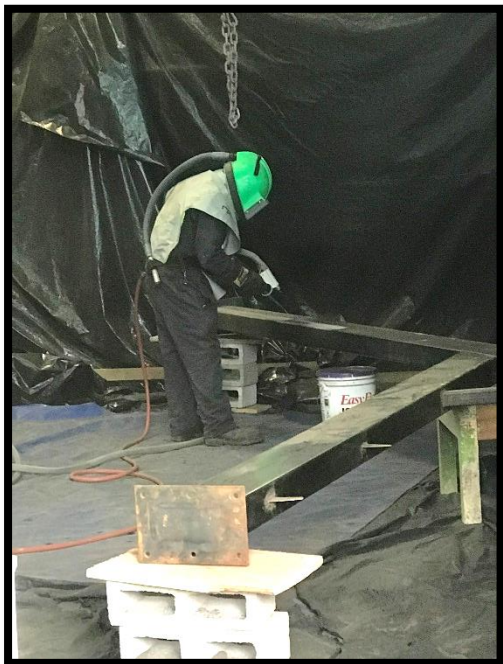
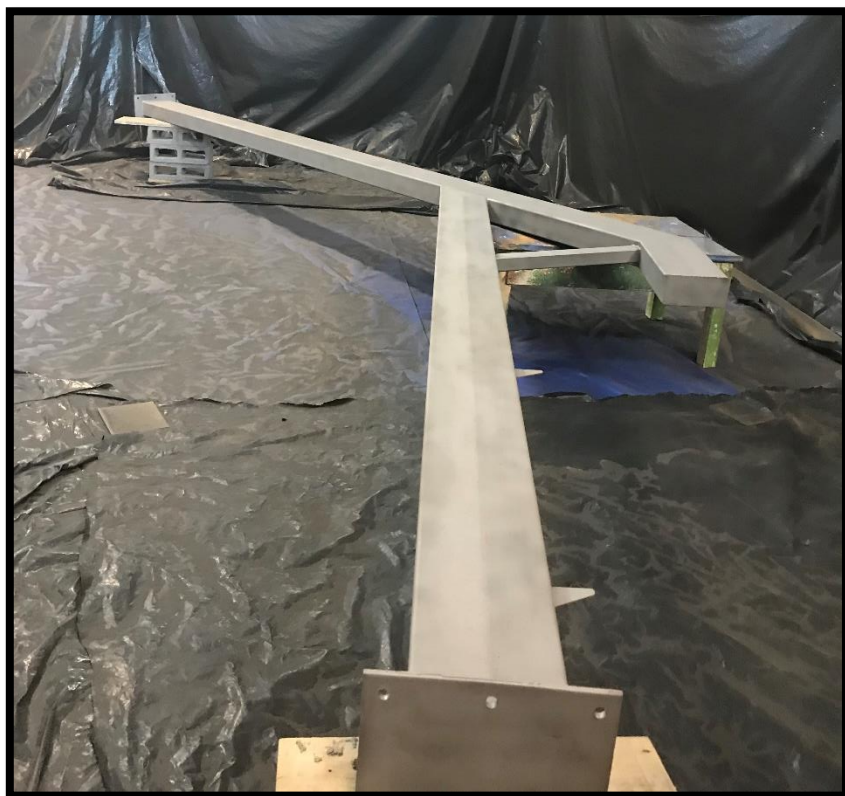
# Limpieza y preparación de superficie de estructura de techo

**Descripción del proyecto:** limpieza y preparación de superficie elementos que conforman la estructura de techo, mediante chorro de abrasivo metálico a presión, hasta alcanzar una limpieza SSPC-SP10, y una rugosidad de 2-3 mils.
